南郷用水堰

南郷用水堰魚道（ハーフコーン型）

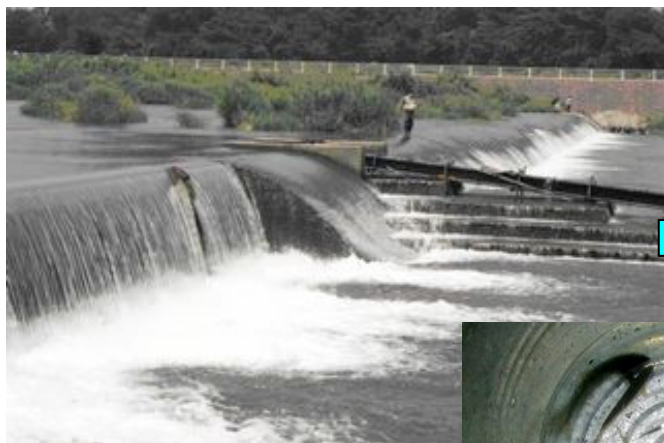
整備前

その際、既存扇型魚道はプールが浅く流れの変化が激しいため、魚が遡上しづらい構造（三方階段改良式）でしたので、形式をハーフコーン型に変更し改修しました。
