母島太陽光発電所設備設置事業

工事状況 ご報告資料

2025年7月16日

工事状況

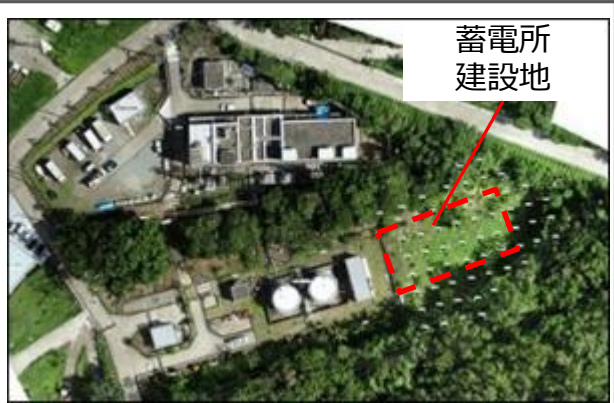
太陽光発電設備ほか設置位置 (場所)

母島発電所

ディーゼル発電機

統合エネルギーマネジメントシステム

蓄電所

蓄電池 + VSG-PCS

計7,815kWh 600kVA×4台

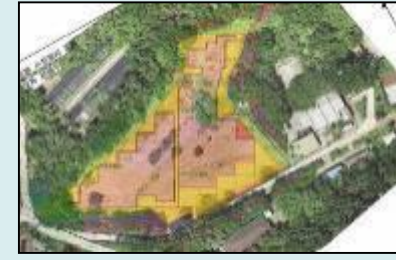
【Aサイト (都有地)】
評議平 畜産指導所跡地

718kW

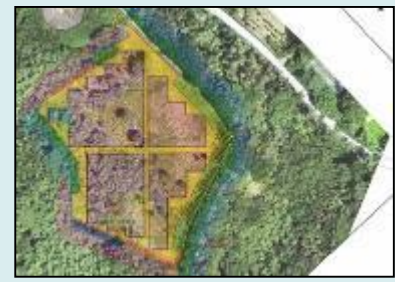
【Bサイト (都有地)】
旧ヘリポート周辺 畜産指導所跡地

774kW

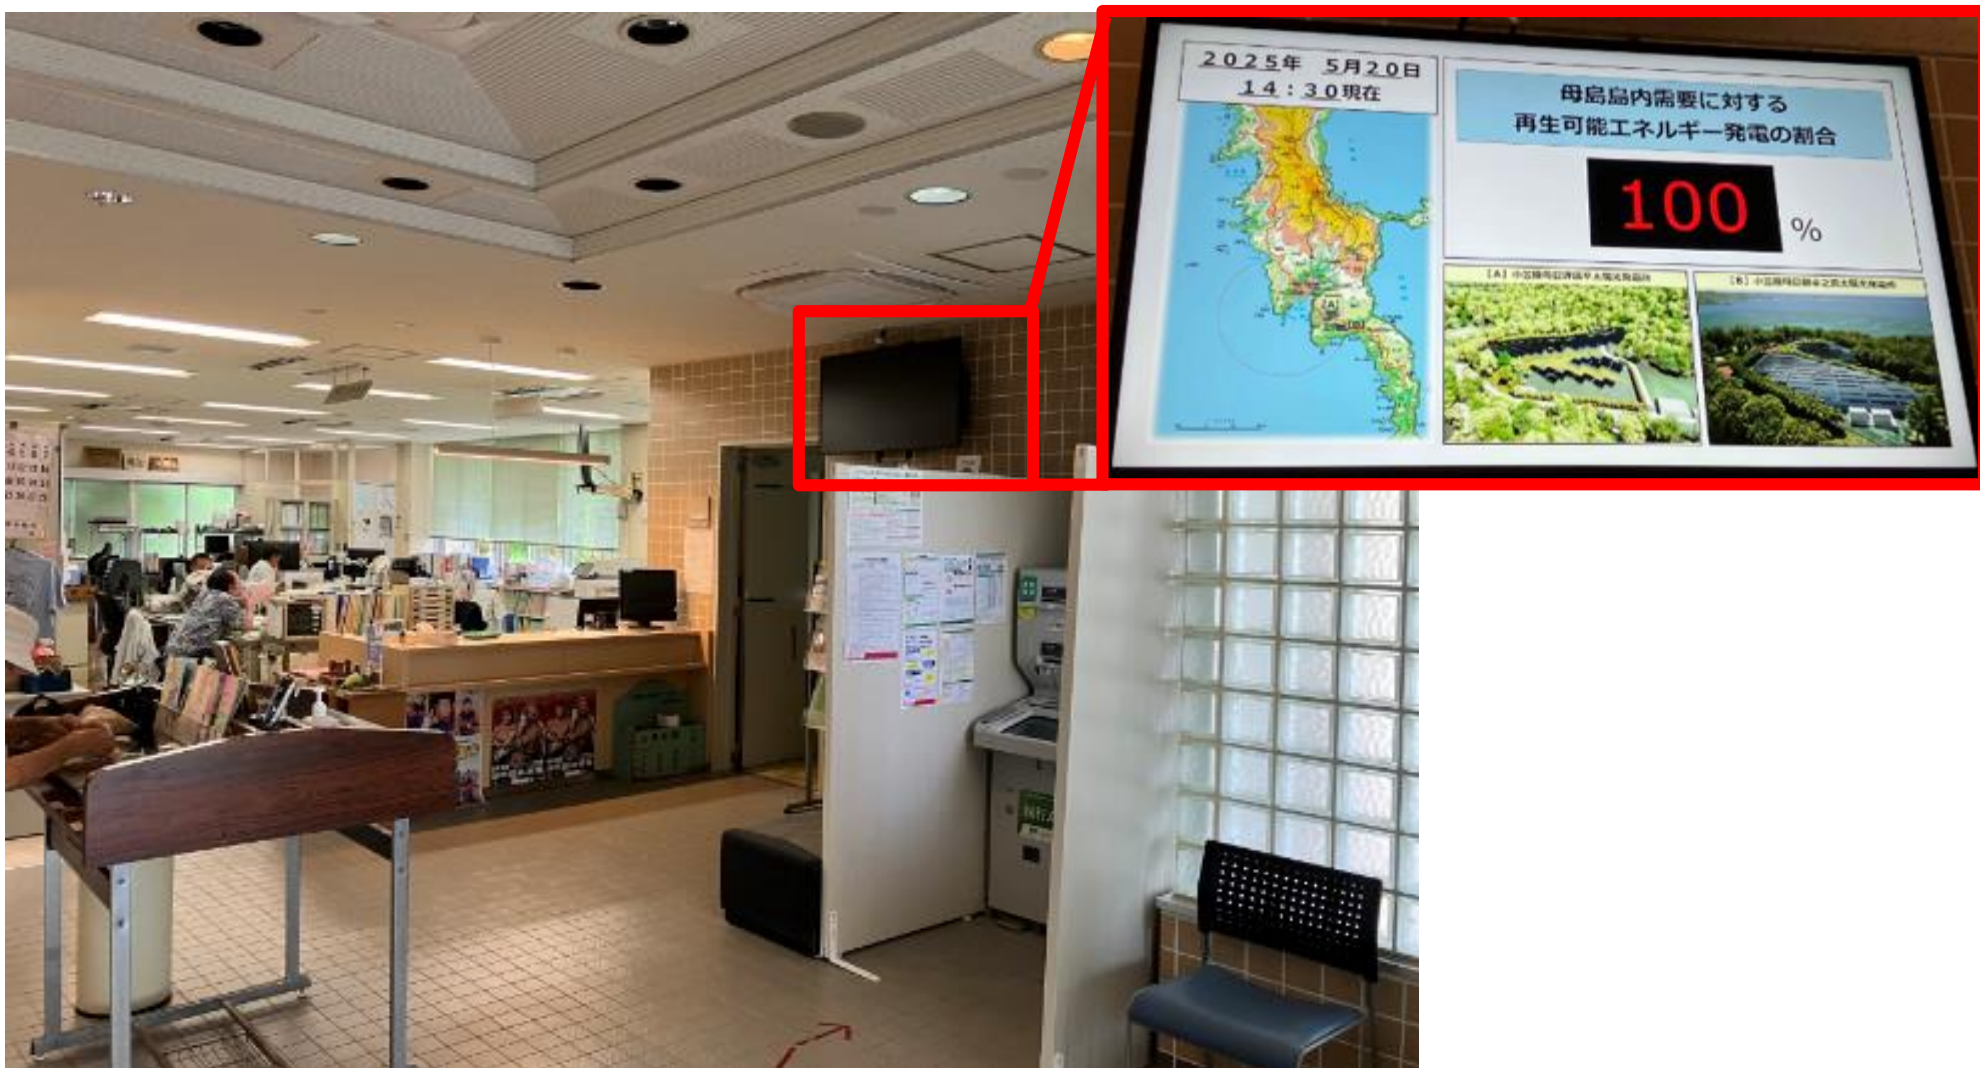
発電量の表示について

▶ 太陽光発電および蓄電池による電力の供給率については、母島支所に設置したディスプレイで確認できるようになります。

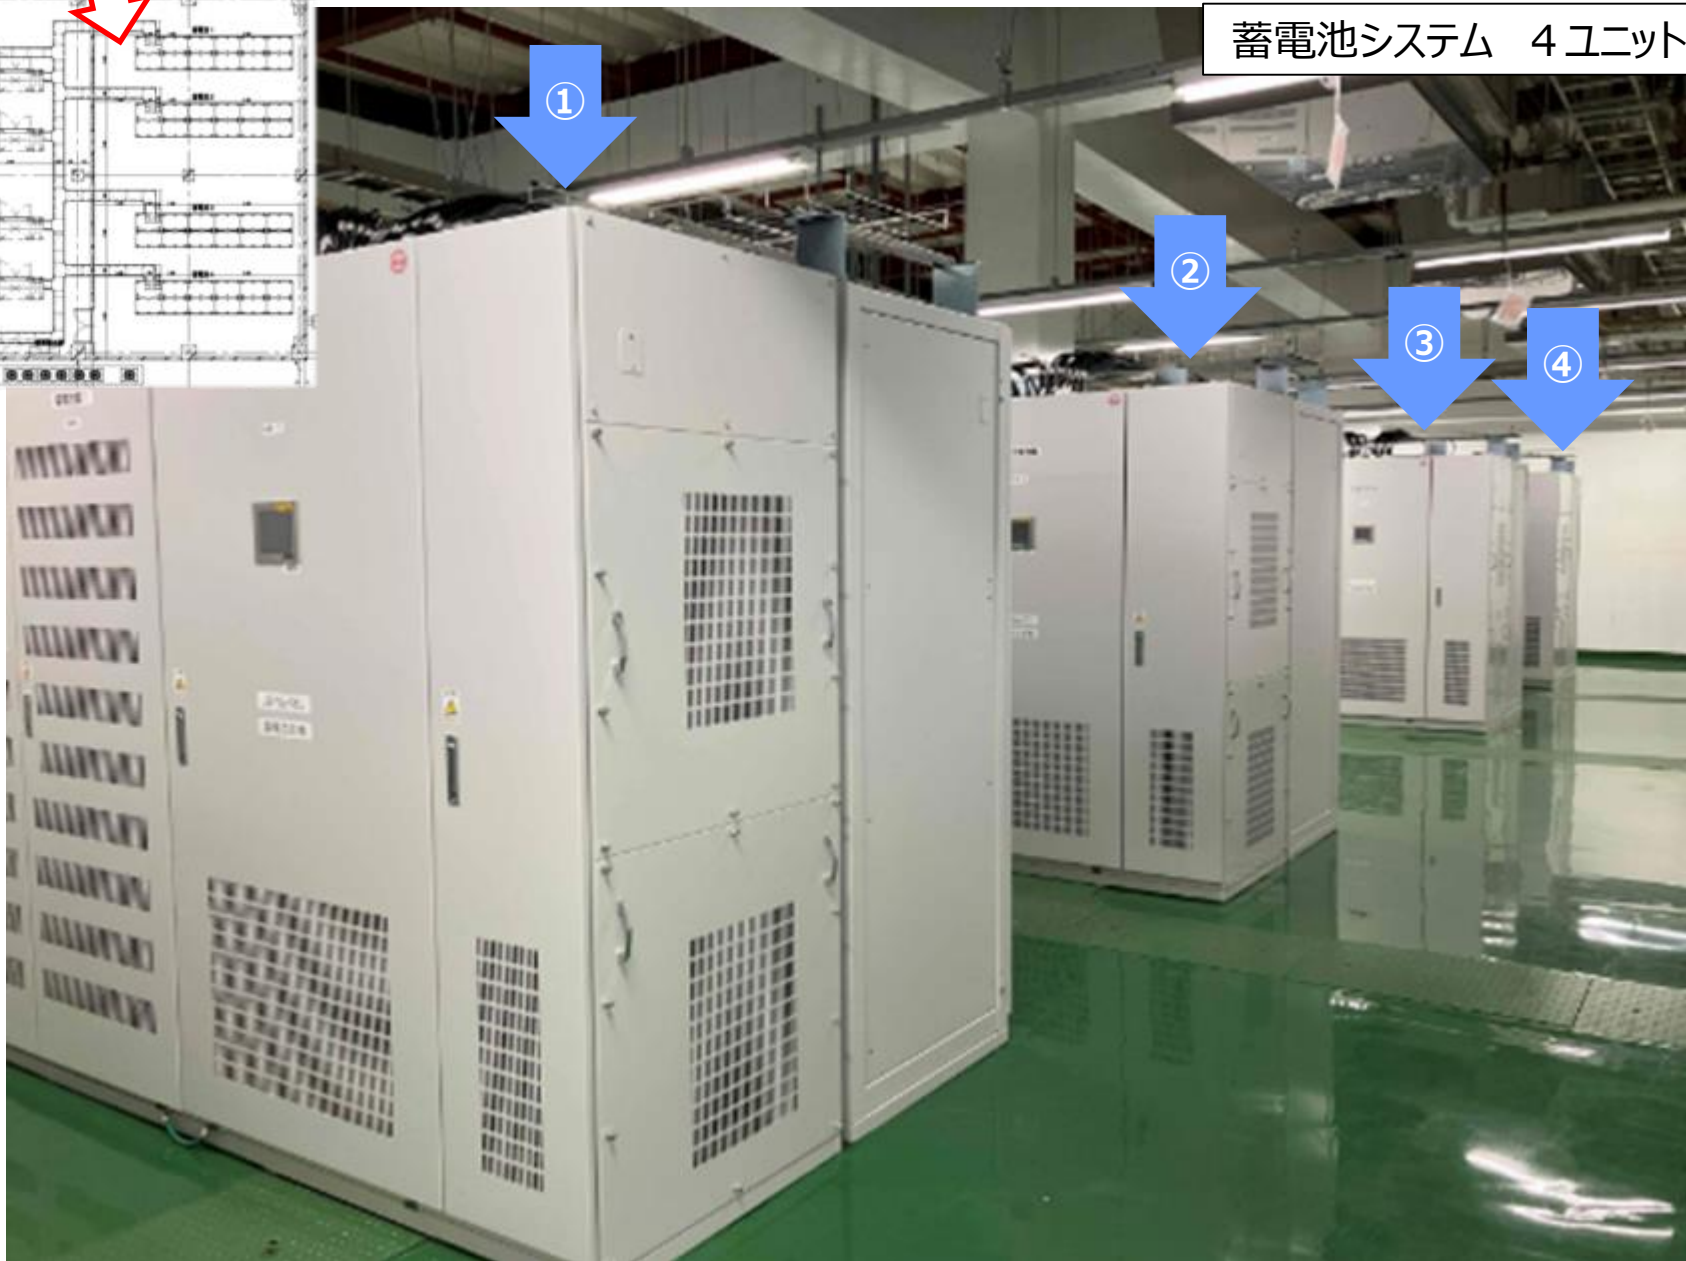
工事状況（蓄電所） ※内燃力発電所構内

蓄電池システム 4ユニット

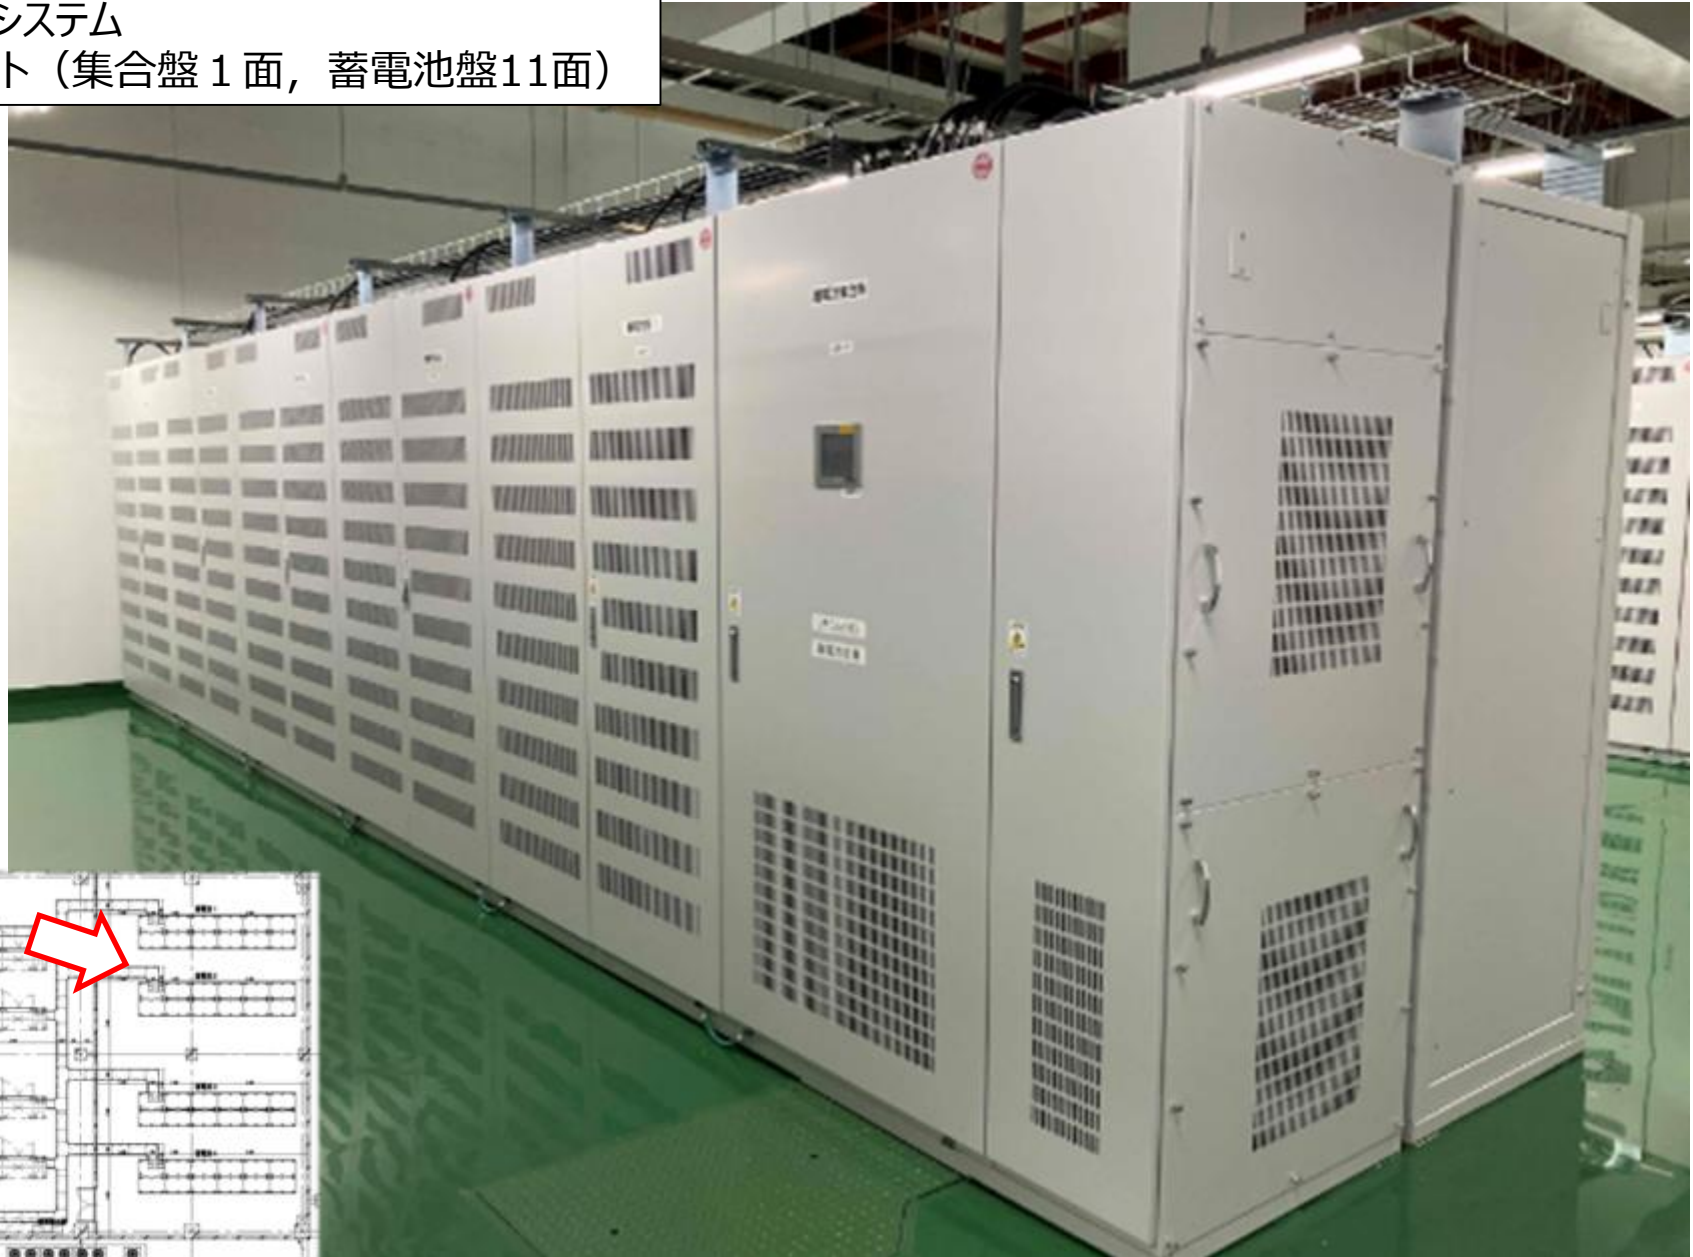
工事状況（蓄電所） ※内燃力発電所構内

蓄電池システム

1ユニット（集合盤1面，蓄電池盤11面）

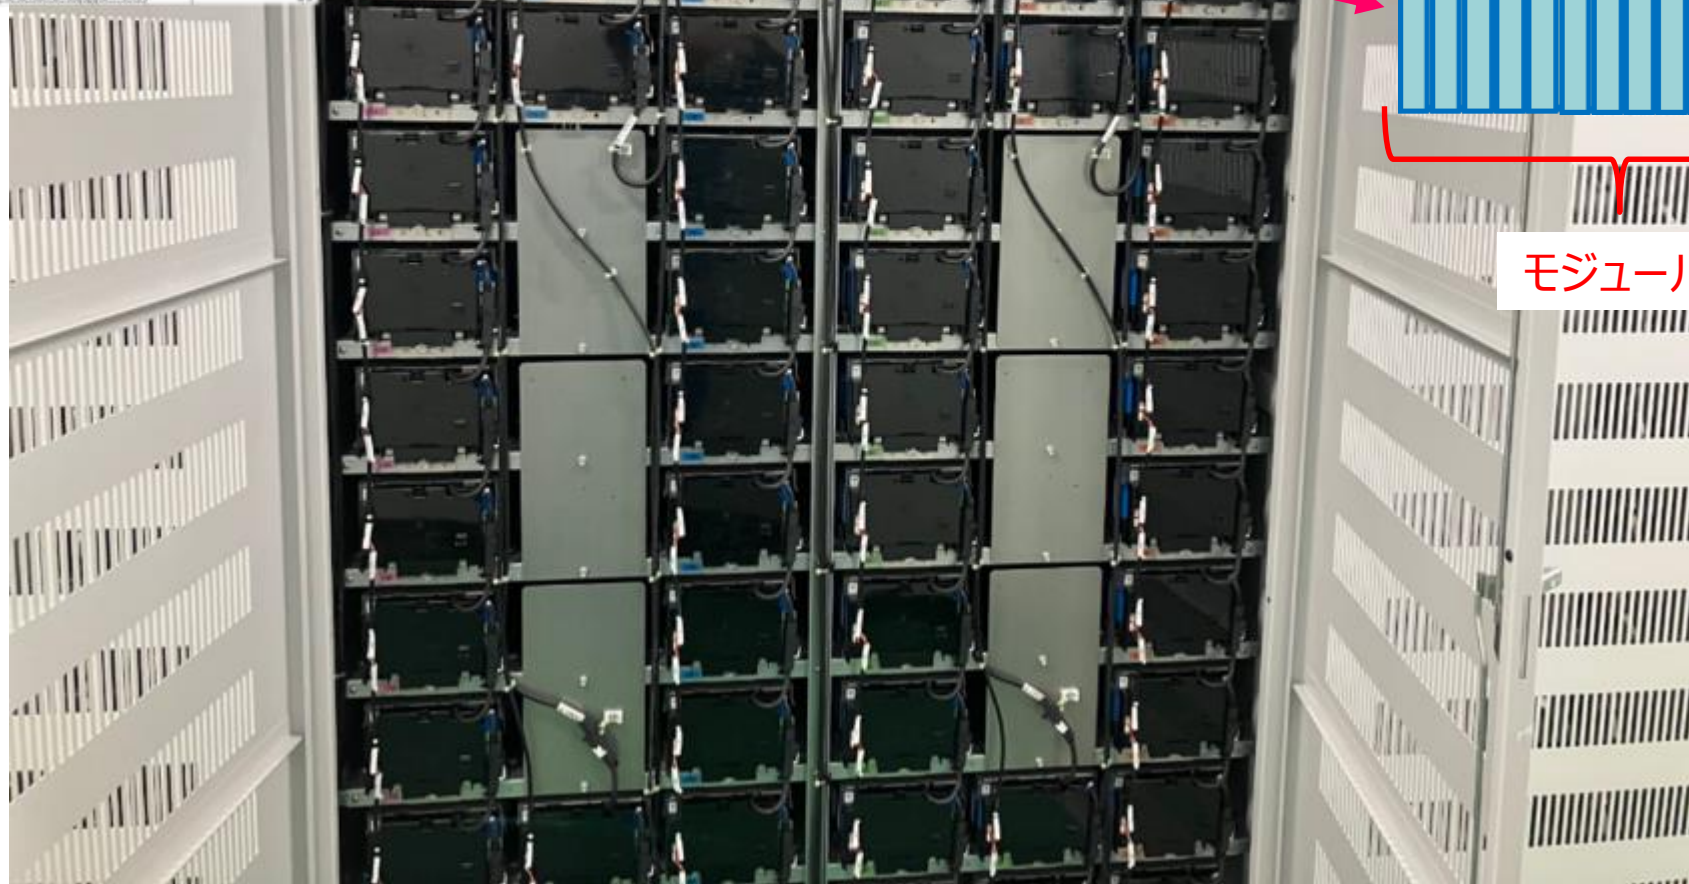
工事状況（蓄電所） ※内燃力発電所構内

蓄電池盤内
1面あたり672セル

セル

モジュール

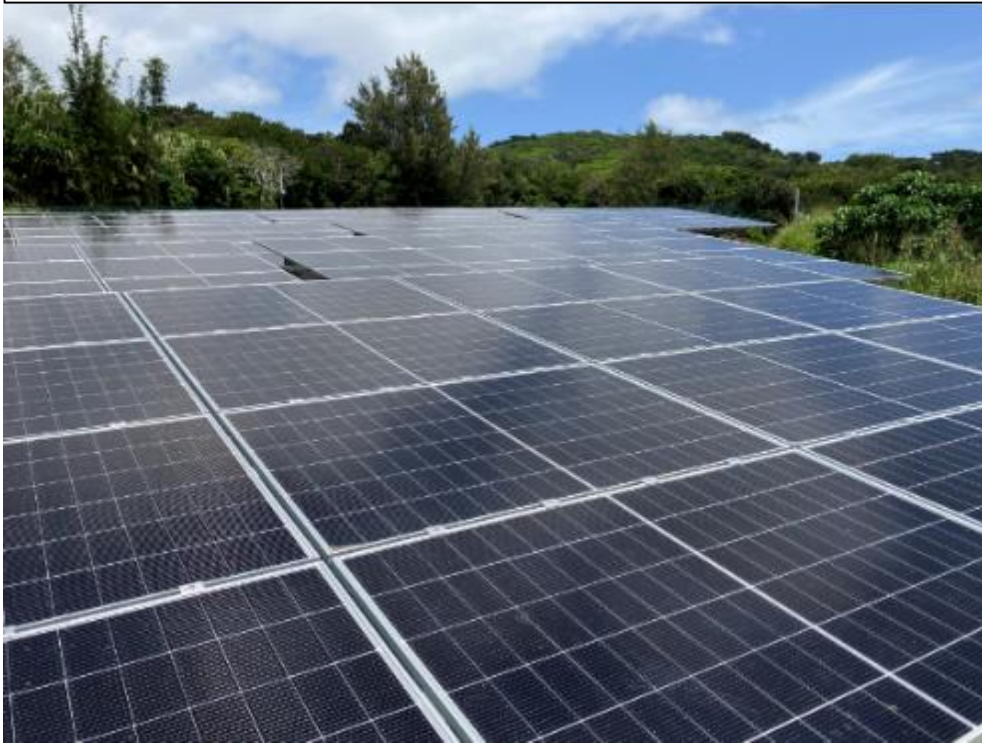
- 太陽光発電所に設置した太陽光パネルおよびその他設備について、低反射性の製品を選定、機器には低反射性の塗料を塗布し、発電所周辺に光が反射することを防止しました。

太陽光パネルは低反射性の製品を選定

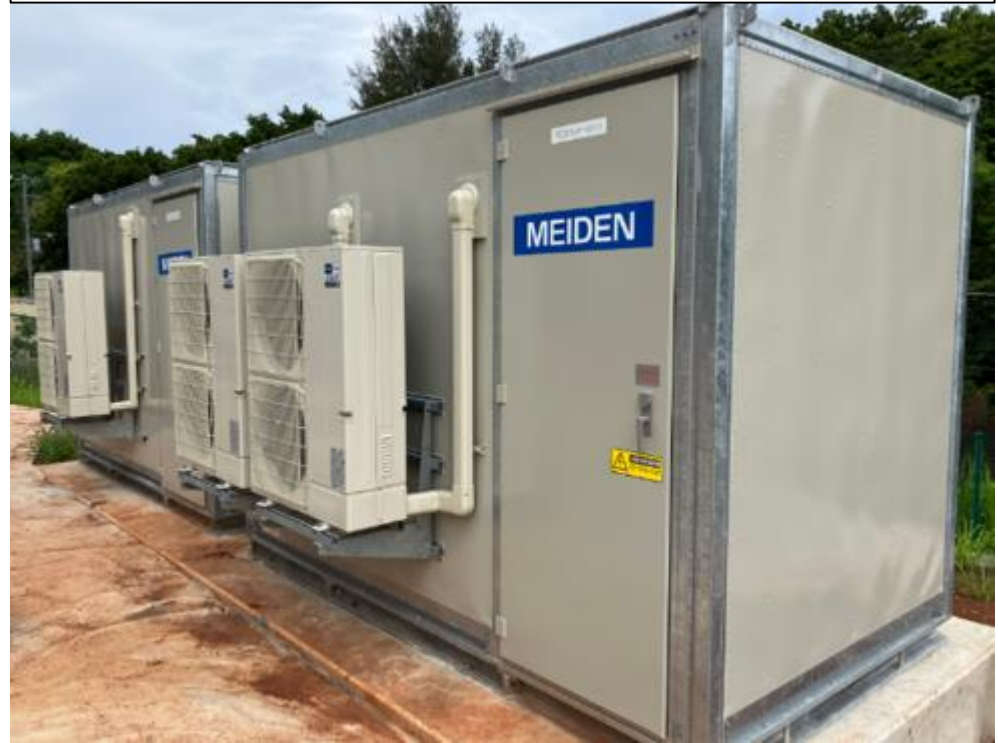
設備へ低反射性の塗料を塗布

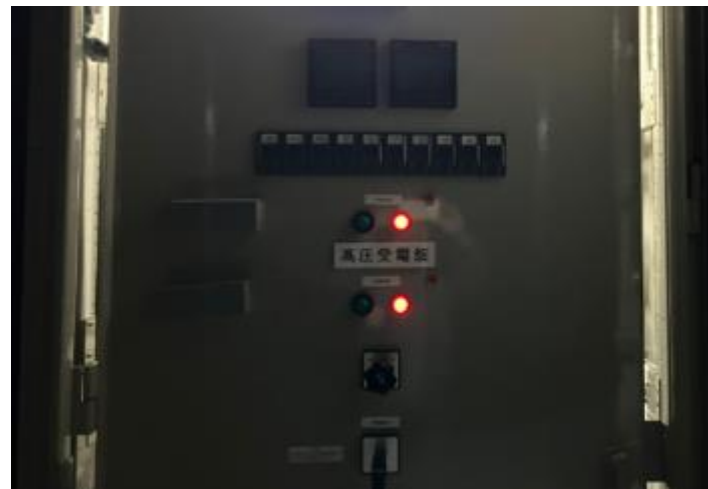
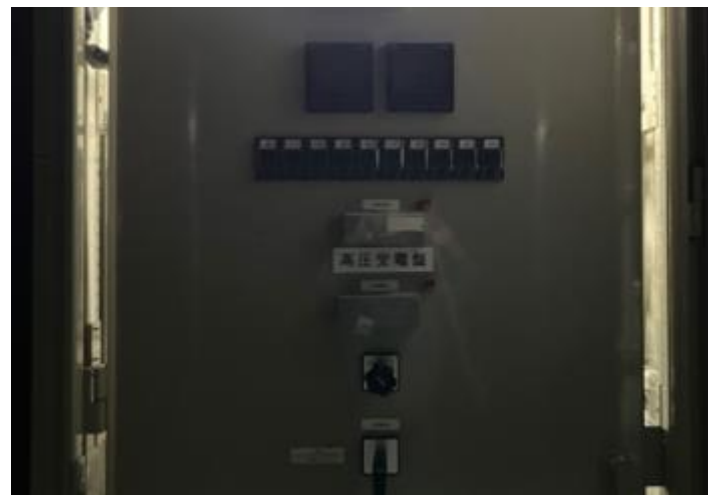
- 旧ヘリポートの隣に位置するBサイトについて、夜間南十字星の観察に支障とならないよう、設備を配置し、旧ヘリポート側にランプの光が漏れないよう蓋をしました。
- 旧ヘリポートから、太陽光設備は見えない配置としています。

↓ ランプへ蓋をしました

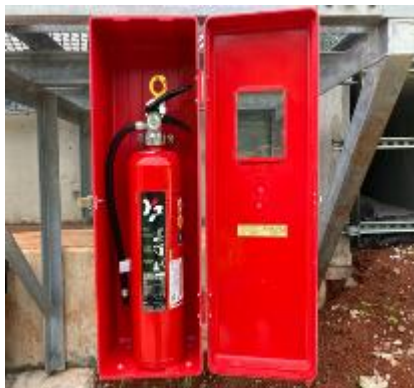
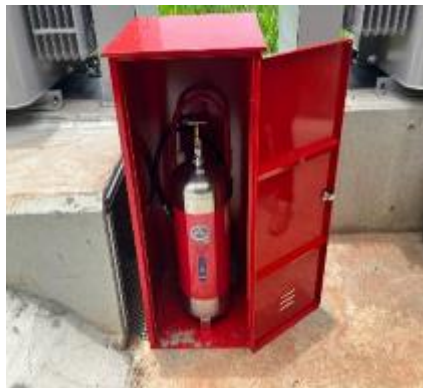
【Aサイト】

- 火災発生時の初期消火対応として消火器を設置（A， Bサイト）

粉末（A B C）消火器10型 1本

粉末（A B C）消火器50型 1本

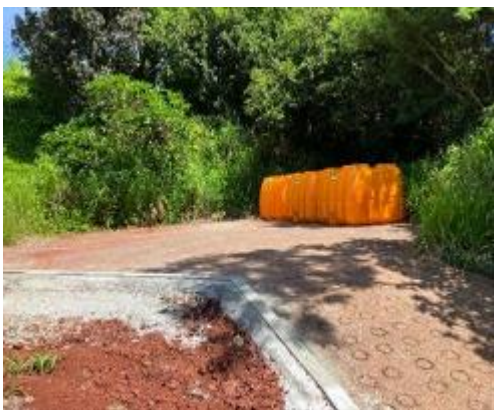
【Aサイト】

- 火災発生時の初期消火対応として水槽を設置（A， Bサイト）

2 t 水槽 3個
