# 設備の最適化のススメ

～快適性と省エネ・省コストを両立した対策の進め方～

■発行：東京都環境局 平成30年3月

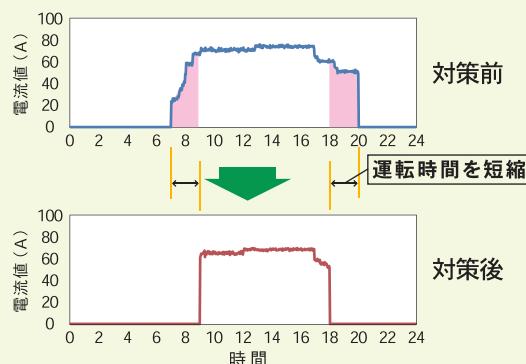
## ▶ 対策事例 1 空調運転開始時の外気導入停止

外気処理空調機の運転時間を4時間/日短縮

34kW × 負荷率 80% × 1台 × 停止 4 時間 / 日 × 220 日 / 年  
≒ 年削減量 24,000kWh / 年

- 始業前の7:00から20:00までビル全体で外気処理空調機により外気が導入されており、予熱、予冷時に空調効率が低下していることを確認
- 就業時間に合わせて空調機の運転時間を9:00～18:00に変更
- 設定変更後に、CO<sub>2</sub>濃度が800ppm以下であり、換気量が不足していないことを確認
- 運用ルールを変更して関係者に周知

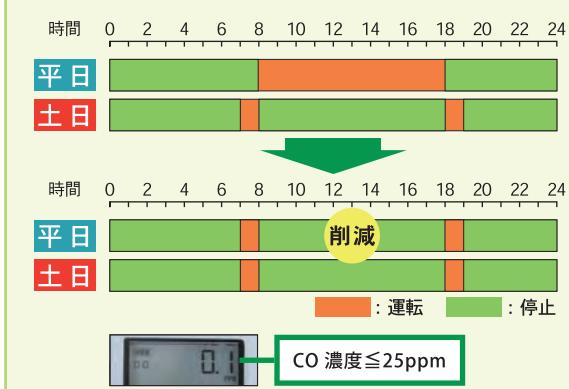
## ▶ 対策事例 2 屋内駐車場の換気量の抑制

給排気ファンの運転時間を8時間/日短縮

5.5kW × 負荷率 85% × 2台 × 停止 8 時間 / 日 × 260 日 / 年  
≒ 年削減量 19,000kWh / 年

- 屋内駐車場（機械式）の利用頻度は、平日、土日で変化しないが、給排気ファンの運転時間は、平日10時間、土日2時間と異なることを確認
- 国の推奨値を参考に、駐車場のCO濃度の管理値を25ppm以下に設定
- 駐車場の規模及び自動車の出入り回数から必要換気量を推計し、給排気ファンの運転時間を2時間に変更
- 変更後にCO濃度が25ppm以下であることを確認

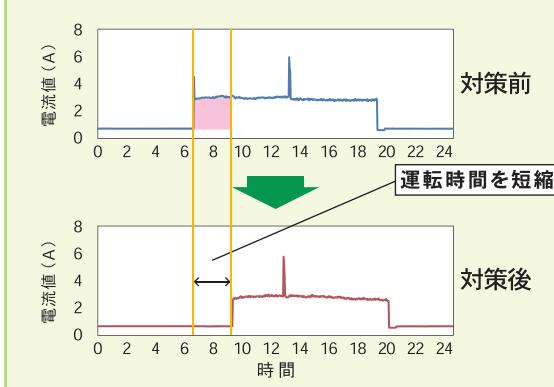
## ▶ 対策事例 3 空調運転時間の適正化

空調機の運転 2.5 時間 / 日短縮

3.5kW × 負荷率 30% × 1台 × 停止 2.5 時間 / 日 × 220 日 / 年  
≒ 年削減量 600kWh / 年

- 一部テナント（8フロア中1フロア）の空調機1台が、始業前の6:30から不必要に運転されていることを確認
- 使用者と協議して空調を始業時間の9:00から運転することをルール化
- 削減効果を示したチラシを配布する等の啓発活動を行うとともに、運用ルールを全ての使用者に周知

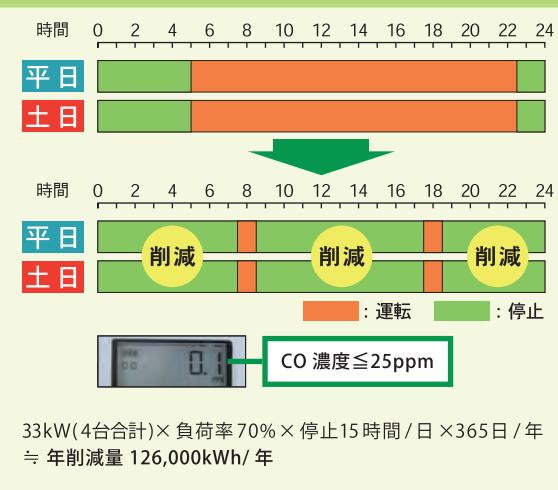
## ▶ 対策事例 1 屋内駐車場の換気量の抑制

給排気ファンの運転時間を15時間/日短縮

- 屋内駐車場のCO濃度が0.1ppmであったため、換気量の抑制が可能であることを確認
- 国の推奨値を参考に、駐車場のCO濃度の管理値を25ppm以下に設定
- 駐車場の規模や利用状況から必要換気量を推計し、給排気ファンの1日の運転時間を17時間から2時間に短縮
- 変更後にCO濃度が25ppm以下であることを確認

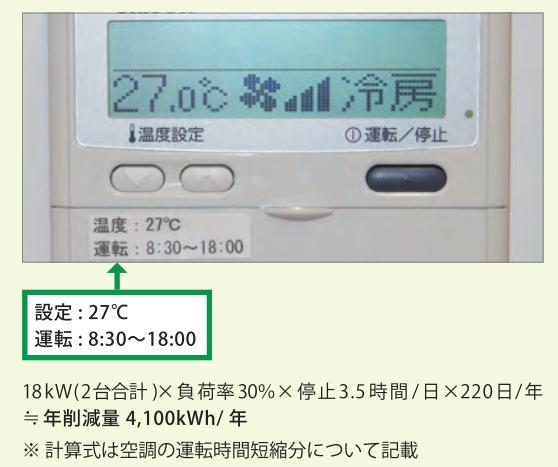
## ▶ 対策事例 2 共用部の温度設定の緩和、停止

室温を1°C緩和し、運転時間を3.5時間/日短縮

- 共用部の室温が執務室と同程度の夏季26°Cであり緩和の余地があることを確認
- 関係者と調整し共用部全体の室温の管理値を1°C緩和して27°Cに設定  
併せて1日の運転時間を13時間から9.5時間に短縮
- 変更後の温度を実測し、快適性等に問題はないか利用者からヒアリングを実施
- 変更ルールを関係者に周知

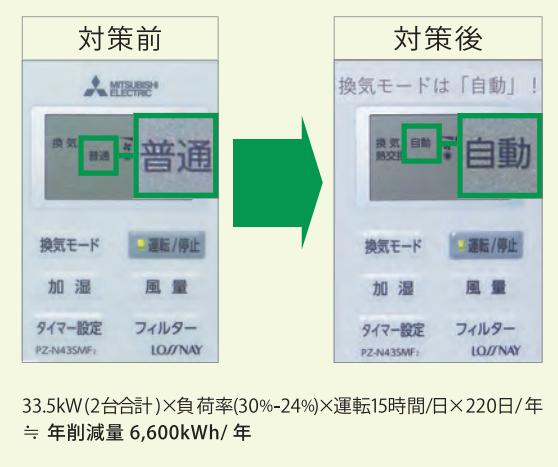
## ▶ 対策事例 3 全熱交換器の適正な運用

全熱交換器の運転モードを自動換気に固定

- 全てのフロアにおいて、全熱交換器の使用方法が利用者に周知されておらず、適切に運用されていないことを確認
- 関係者と調整したうえで、全てのフロアの全熱交換器の運転モードを最も効率のよい自動換気モード(熱交換換気と普通換気を自動的に切り替えるモード)に固定
- 運用ルールを変更して関係者に周知

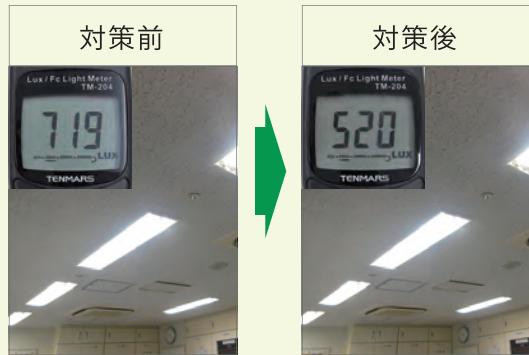
## ▶ 対策事例 1 照度の適正化

執務室(2フロア)の照度を700lxから500lxに変更

0.13kW×750台 × 負荷率 (40% - 29%) × 点灯 14時間 / 日 ×  
240日 / 年 ≈ 年削減量 36,000 kWh / 年

1. 執務室内(11フロア中2フロア)の照度は700lx程度と、都の推奨値500lxより高く、削減余地があることを確認
2. 照度緩和による削減効果を提示して、執務室の責任者と協議し、管理値を500lxに設定
3. 調光機能により、照度を500lxに変更
4. 変更後の照度を実測し、快適性等に問題はないか利用者からヒアリングを実施

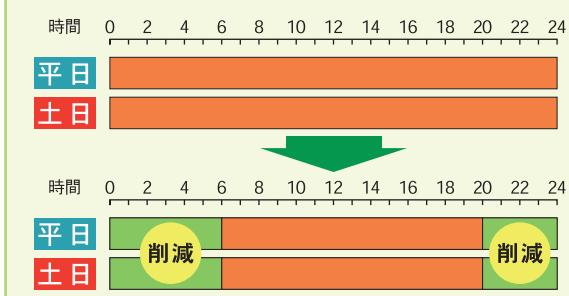
## ▶ 対策事例 2 倉庫等の換気量の制限

給排気ファンの運転時間を14時間/日短縮

対策前：0:00～24:00

対策後：6:00～20:00

2.2kW (13台合計) × 停止 10時間 × 365日 / 年  
≈ 年削減量 8,000 kWh / 年

1. 倉庫、給湯室等が利用されていない夜間等の時間帯に、ファンが不必要に運転していることを確認
2. 利用されていない時間帯はファンを停止することとし、1日の運転時間を24時間から10時間に短縮
3. 運転時間短縮により問題が生じていないことを確認
4. 運用ルールを変更して関係者に周知

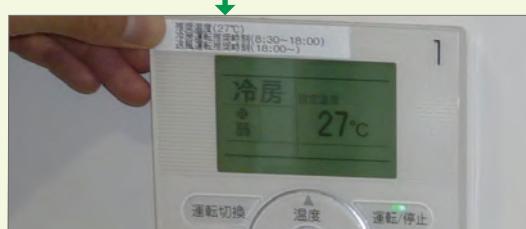
## ▶ 対策事例 3 室内温度の適正化、空調の範囲、オン・オフのルールを明確化

執務室の室温を1°C緩和し、ルールを掲示

推奨温度 (27°C)  
冷房運転推奨時刻 (8:30~18:00)  
送風運転推奨時刻 (18:00~)

40kW (2台合計) × 負荷率 (20%-18%) × 運転 14時間 / 日  
× 240日 / 年 ≈ 年削減量 2,700 kWh / 年

1. 執務室(11フロア中2フロア)の室温が夏季に約26°Cであることを確認
2. 執務室の責任者と協議して、快適性を損なわない許容範囲の27°Cを管理値に設定
3. 執務室の責任者から従業員に27°Cに温度緩和することを周知し、スイッチに運用ルールを掲示
4. 温度計を増設して、執務室の責任者が定期的に室温を確認

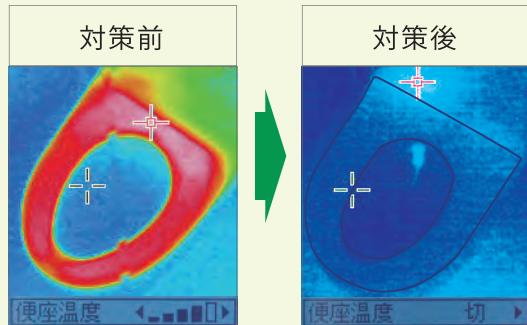
## ▶ 対策事例 1 冬季以外の便座ヒーターの停止等

便座ヒーター27台を冬季以外停止

0.04kW × 負荷率 50% × 27 台 × 停止 24 時間 / 日 × 184 日 / 年  
(5月～10月) ≒ 年削減量 2,400 kWh/年

1. 9 フロア計 27 台の便座ヒーターが冬季以外にも運転していることを確認
2. 総務部門の責任者と調整したうえで、便座ヒーターを冬季以外停止
3. 便座ヒーター停止後に、各部門の責任者を通じて問題が生じていないことを確認
4. 便座ヒーターの運用ルールを、全従業員に周知

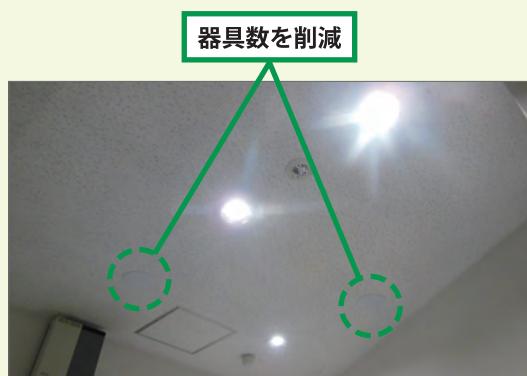
## ▶ 対策事例 2 ランプの定期交換時にLEDに更新

蛍光灯型ダウンライト34灯をLED32灯に更新

(32W × 34 台 - 17W × 32 台) × 点灯 9 時間 / 日 × 240 日 / 年  
≒ 年削減量 1,200 kWh/年

1. 通用口付近の照度は 870lx 程度と、JIS 規格推奨値の 100lx より高く、削減余地があることを確認
2. エレベーターホールや階段室のダウンライトは点灯時間が長く、LED の採用により消費電力を削減可能
3. 照度緩和による削減効果を提示して関係者と協議し、通用口の照度管理値を 300lx に設定
4. 管理値を基に 34 灯から 32 灯に間引きするとともに、LED に更新
5. 更新後に色味や照度に問題がないことを確認

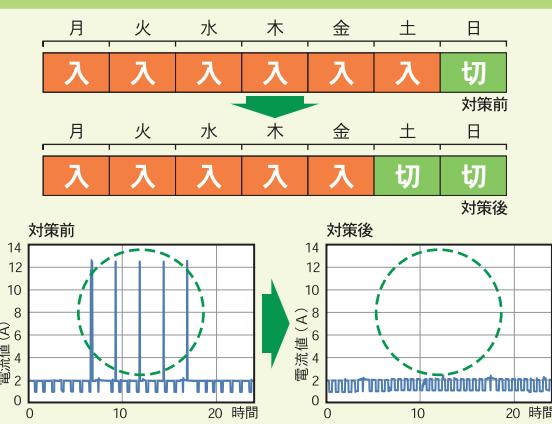
## ▶ 対策事例 3 給湯時間・範囲の制限

給湯器 8 台を土曜日に停止

1.1kW × 負荷率 15% × 8 台 × 停止 10 時間 / 日 × 52 日 / 年  
≒ 年削減量 700kWh/年

1. 9 フロア計 8 台の給湯器は、休日である土曜にも運転していることを確認
2. 総務部門の責任者と調整したうえで給湯器を土曜に停止し、全従業員に周知
3. 各部門の責任者を通じて問題が生じていないことを確認

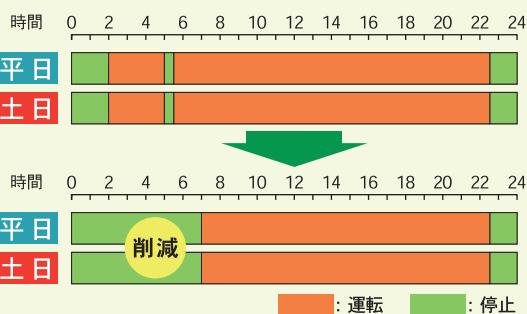
## ▶ 対策事例 1 電気室、機械室の室温の適正化

### 電気室の室温管理方法を変更

対策前：空調 21°C 設定、給排気ファン 2:00~5:00、5:30~22:30  
対策後：空調 30°C 設定、給排気ファン 7:00~22:30、冬季停止  
 $1.5\text{kW} \times 1\text{台} \times \text{停止 (4.5 時間 / 日} \times 180 \text{日 / 年} + 20 \text{時間 / 日} \times 185 \text{日 / 年}) \approx \text{年削減量 } 6,700\text{kWh / 年}$   
※ 計算式は給排気ファンの運転時間短縮分について記載

1. 電気室室温の管理値が明確でなく、パッケージ形空調機を 21°C 設定で運用していること及び空調運転時に給排気ファンが運転していることを確認
2. メンテナンス業者と相談して管理値を 30°C に設定し、空調の設定温度を 30°C に緩和
3. 併せて給排気ファンの運転時間を短縮、冬季停止
4. 日常点検時に、室温が管理値を満たしていること及び変圧器に異常がないことを確認
5. 運用ルールを変更して関係者に周知

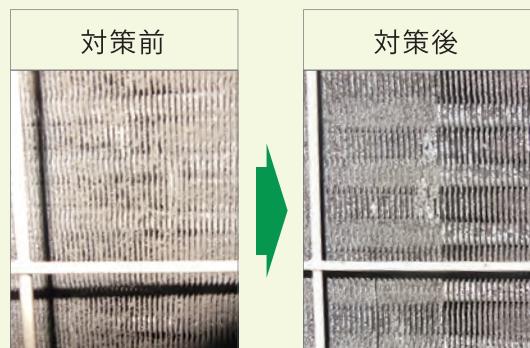
## ▶ 対策事例 2 空調設備のフィンコイル、フィルターの清掃

### チラーのフィンコイルを洗浄

$222\text{kW}(3\text{台合計}) \times \text{負荷率 (15\%--13.5\%)} \times \text{運転 20 時間 / 日} \times 120 \text{日 / 年} \approx \text{年削減量 } 7,900\text{kWh / 年}$

1. 全館空調用のチラー 3 台のフィンに汚れが付着しており、効率低下の可能性があることを確認
2. 清掃による削減効果を試算し、管理会社とオーナーが実施時期、費用等について調整
3. 管理会社が洗浄を実施
4. 清浄後に削減効果を確認
5. 定期的なフィン洗浄(1回 / 3 年)をルール化

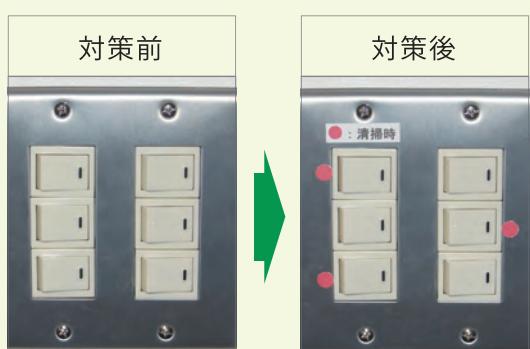
## ▶ 対策事例 3 始業時間前の点灯範囲の制限

### 床清掃時に半数の照明を消灯

$0.04\text{kW} \times 280 \text{台} \times \text{停止 1 時間 / 日} \times 365 \text{日 / 年} \approx \text{年削減量 } 4,000\text{kWh / 年}$

1. 始業前の床清掃時に天井照明を全て点灯していることを確認
2. 清掃作業員と協議し、清掃に支障のない点灯パターンを検討
3. 検討結果を基に、清掃時に半数消灯することをルール化し、関係者に周知
4. 清掃作業に支障がないことを清掃作業員に確認
