# 賢い省エネ対策の進め方 ～運用改善とダウンサイジングを行う 設備の最適化～

平成30年3月13日(火)、14日(水) 15:30～16:50  
新宿NSビル カンファレンスルーム

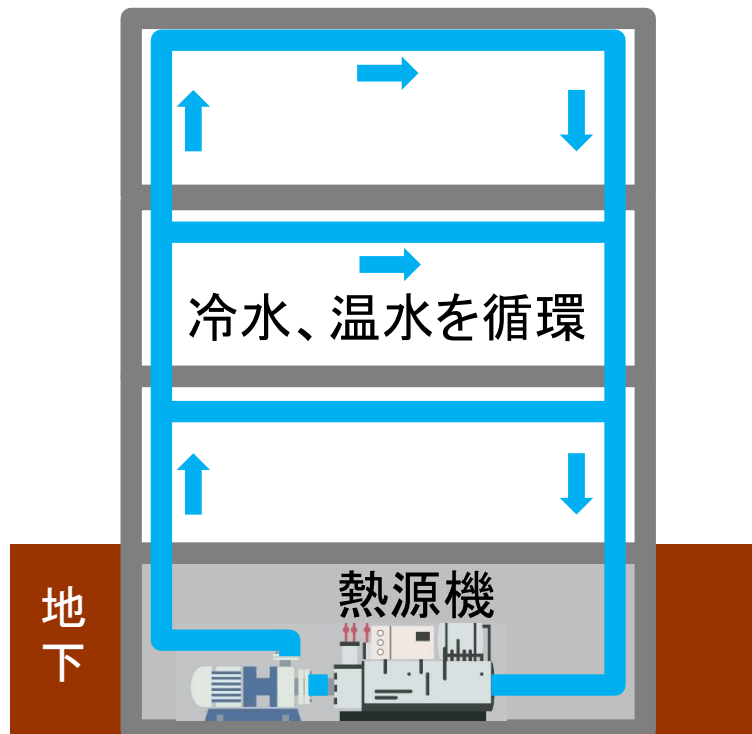
## 【セントラル空調方式】

- ・熱源機で製造した冷水又は温水を循環して室温を調整

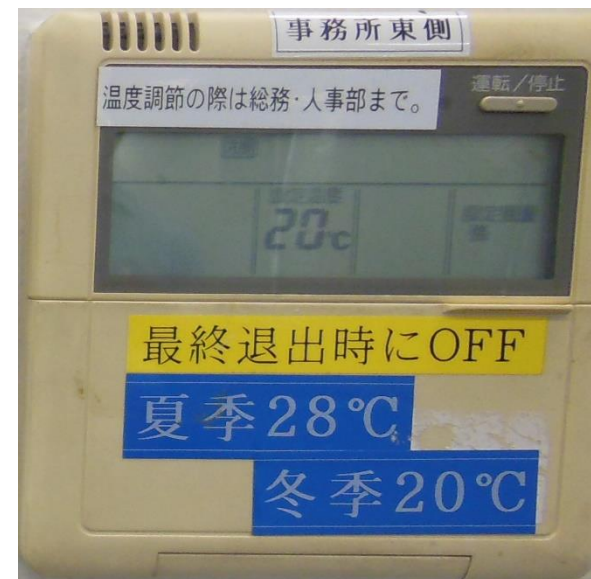
管理値の設定例

- ・室温1℃緩和により10%の削減効果
- ・温度計等を設置し、実際の室温を確認
- ・快適性を損なわない許容範囲で管理値を設定し管理
- ・温度ムラがある場合は、ブラインドやサーキュレーター等を活用し、温度ムラを解消

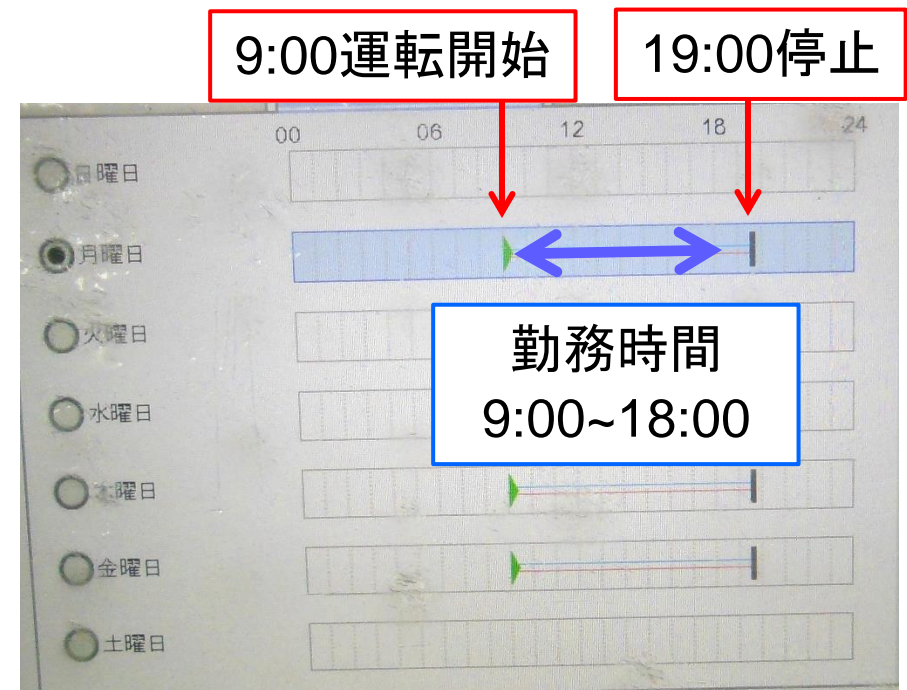
運転時間の設定例

- ・始業時の運転開始時刻を遅めに、終業時の停止時刻を早めにする事で運転時間を短縮
- ・夏季は、始業前の朝や終業後の夜間には屋外の気温が低下することも考慮して運転時間の短縮を検討

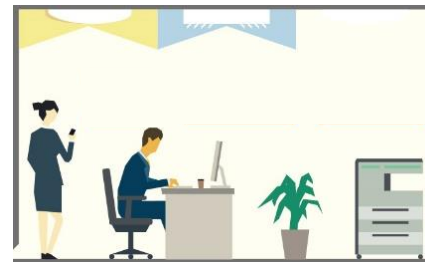
温度設定の設定例

#### 事務室

27°C

#### 共用部

28°C

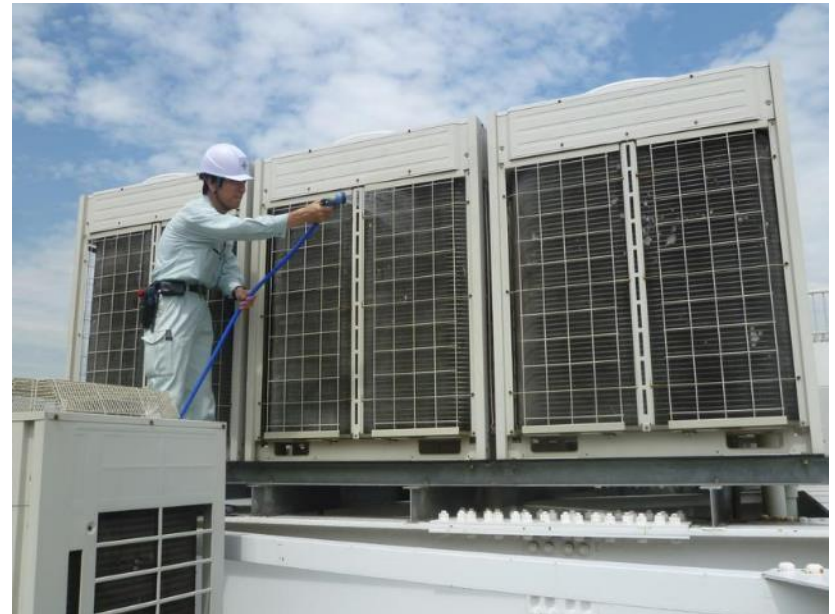
室外機への散水の例

- ・十分に通気されない場合、室外機の排気により、室外機の吸気温度が冷房時は上昇、暖房時は低下して空調の効率が低下
- ・直射日光が当たる場合、室外機本体の温度が上昇して冷房効率が低下

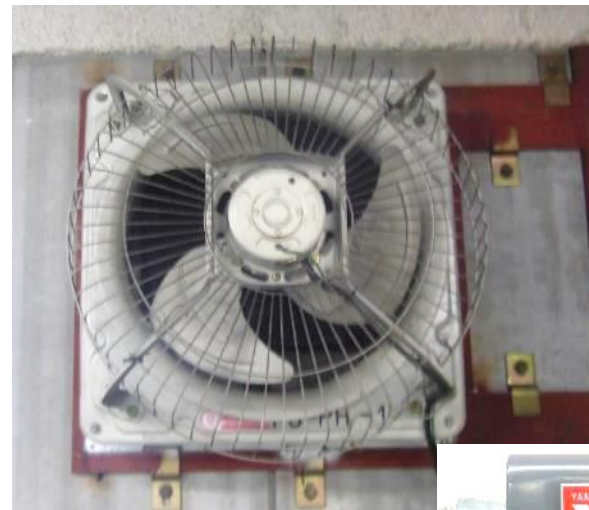
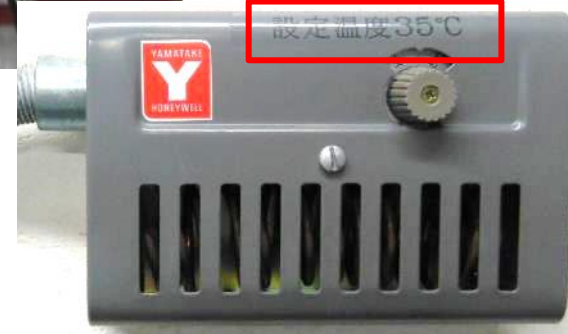
- ・東京都の中小規模事業所の省エネルギー対策テキストでは、電気室の室内許容温度は40°Cに設定。
- ・換気により温度管理している場合は、発停サーモスタットの設定を35°Cに設定
- ・その他機械室についても、管理会社と相談して35°Cを目安に高めに設定

ファン

ルール(35°C設定)を表示

サーモスタット 37

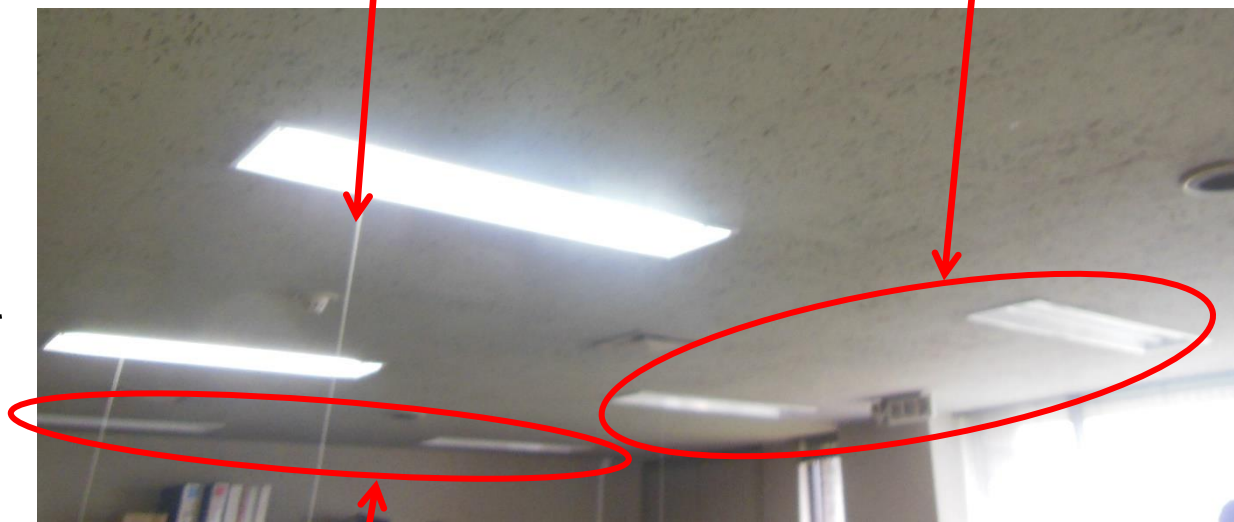
- ・離席する際は消灯することの習慣化
- ・照明器具にプルスイッチをつけて、個別に消灯
- ・会議室、倉庫、給湯室等は使用時のみ点灯

プルスイッチ  
を導入

窓際は外光により  
明るいため消灯

壁際は直下に作業機がないため消灯

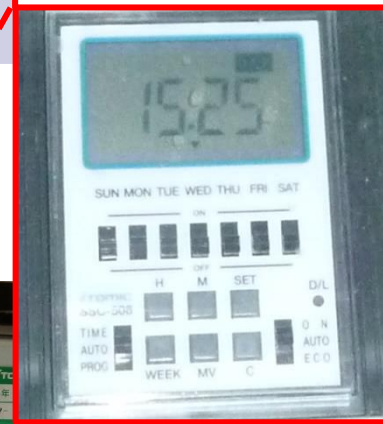
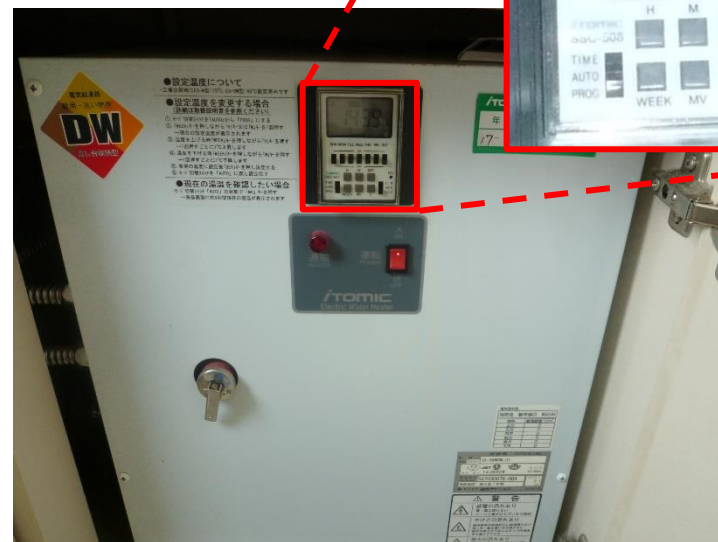
- ・給湯室等に個別に設置された給湯器は、利用者の理解を得たうえで、夜間・休日などの勤務時間外は停止
- ・タイマー付きの場合は、設定を確認、変更

タイマー

給湯器

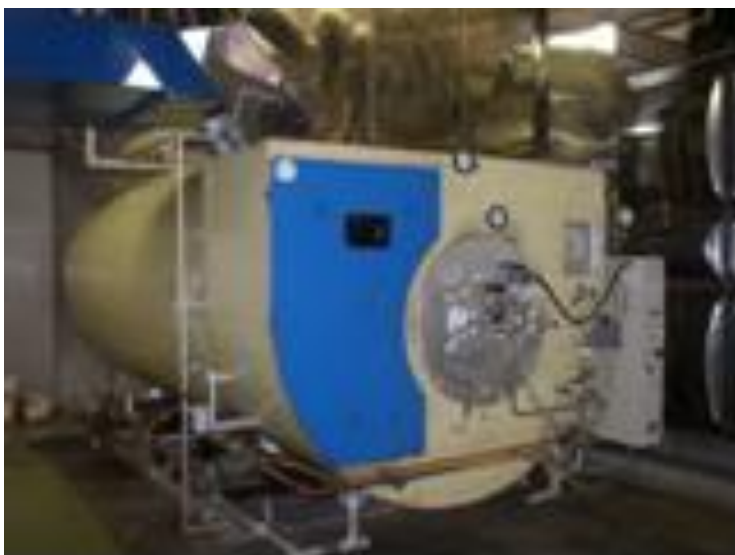
炉筒煙管ボイラ(10t×2台)

本体価格: 約8,000万円(定価)

削減額  
約7,000万円

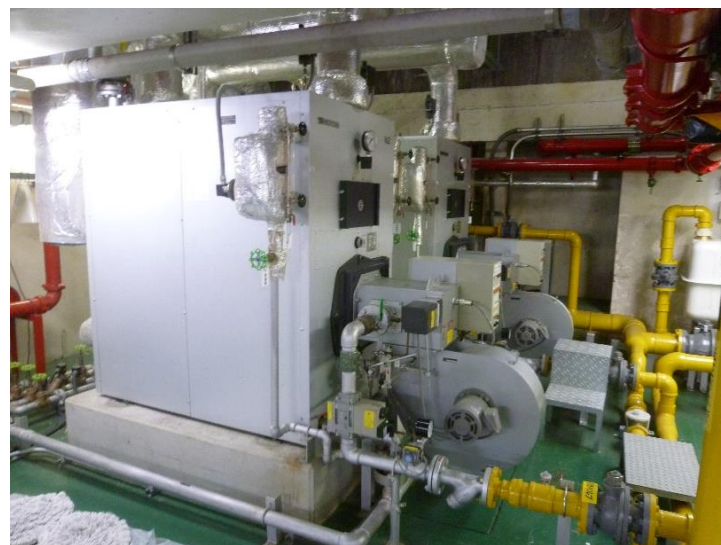
貫流ボイラ(1t×2台)

本体価格: 約1,000万円(定価)

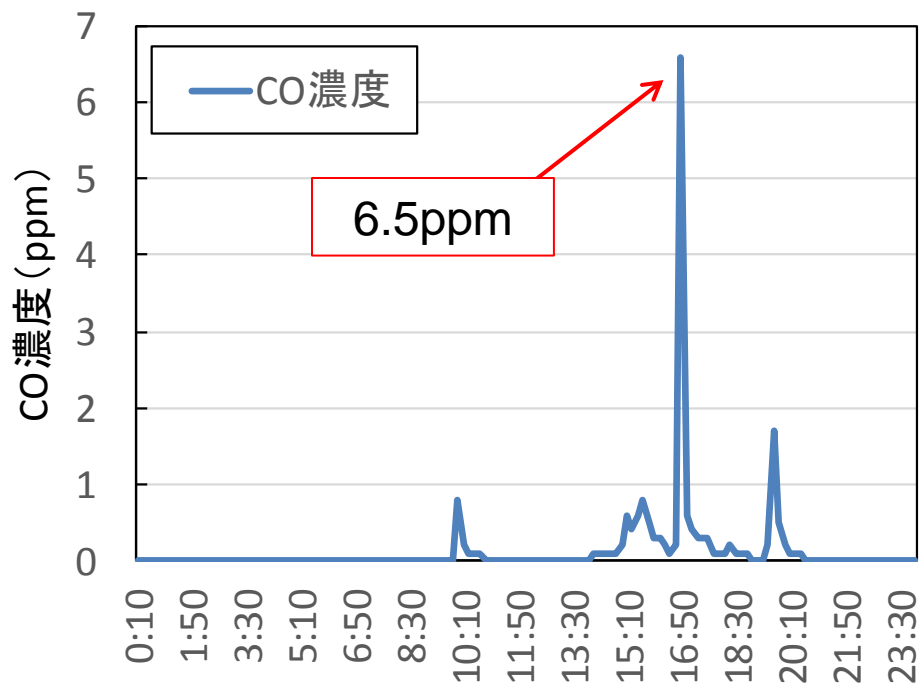
対策前(17時間/日運転)

試験運用して、CO濃度が管理値を超過しないことを確認

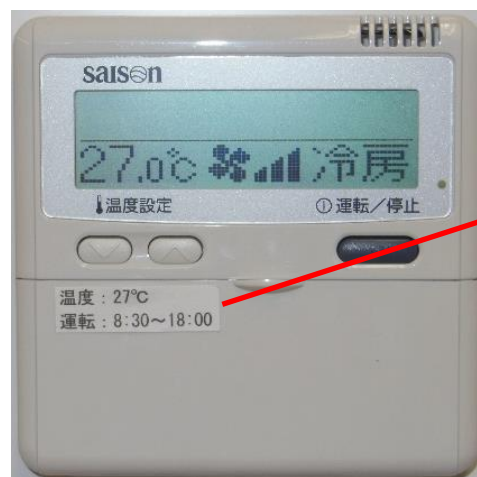
- ・共用部室温を1℃緩和して27℃に設定
- ・空調の運転開始時間を6:00から8:30に変更し、運転時間を9.5時間に短縮

設定 : 27℃  
運転 : 8:30~18:00

- ・変更後の温度を実測し、快適性等に問題はないか確認
- ・共用部の室温、空調の運転時間をルール化して関係者に周知

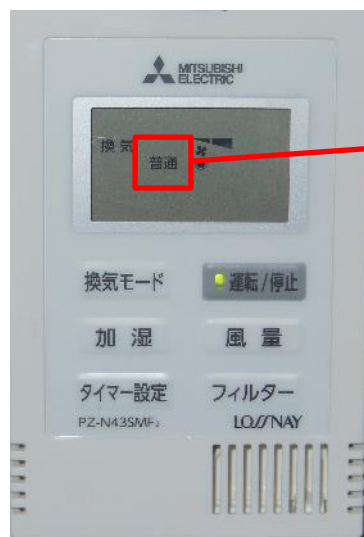
全熱交換器スイッチ

- ・全熱交換器の使い方が利用者に周知されておらず、適切に運用されていない。

ルールの掲示がなく、  
夏季冷房時に「普通換気」  
で運転

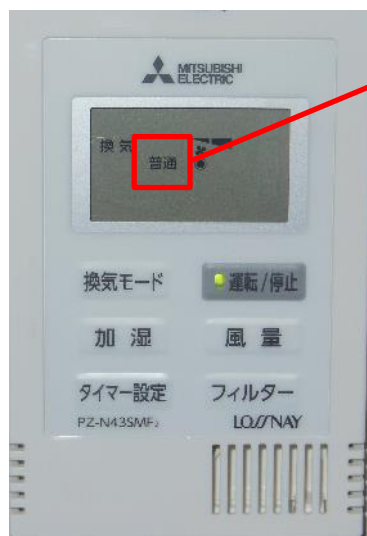
対策前

普通

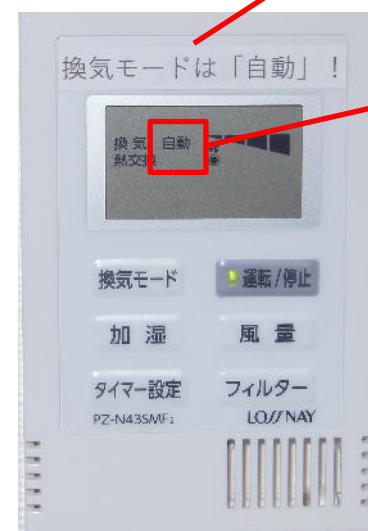
対策後

- ・全熱交換器の運転モードを最も効率のよい自動換気モードに固定
- ・運用ルールを変更して関係者に周知

「換気モードは「自動」！」の掲示

自動

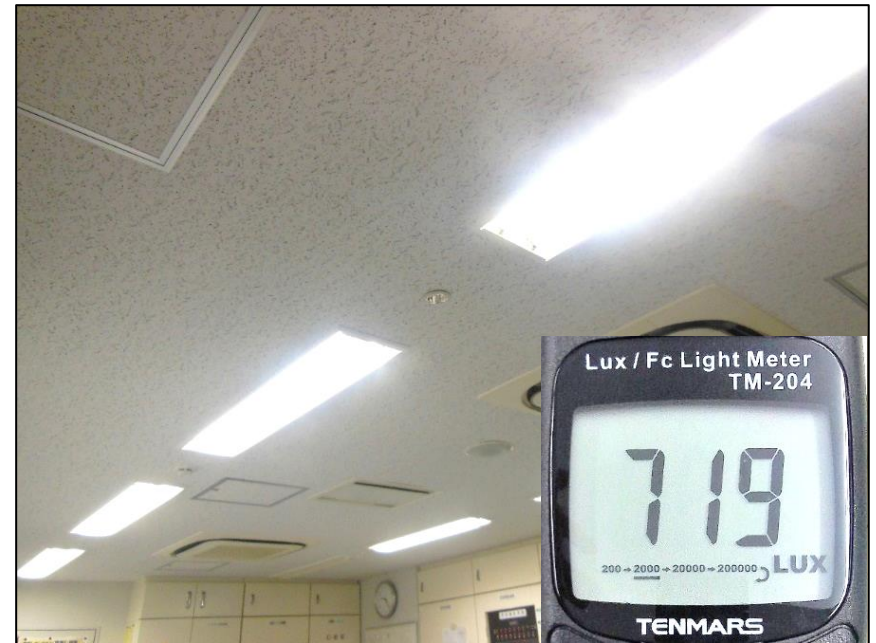
- ・執務室内の照度は700lx程度

- ・執務室の責任者と協議して、JIS規格最低値の500lxを管理値に設定

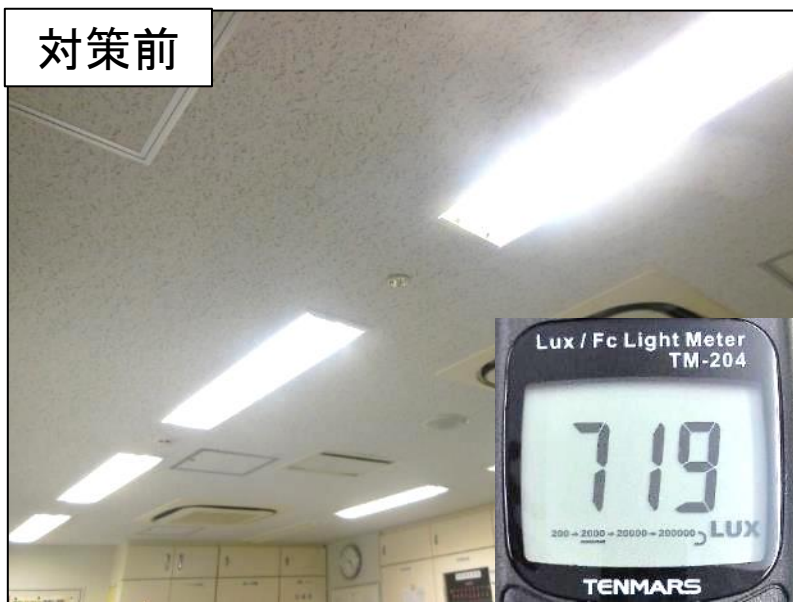
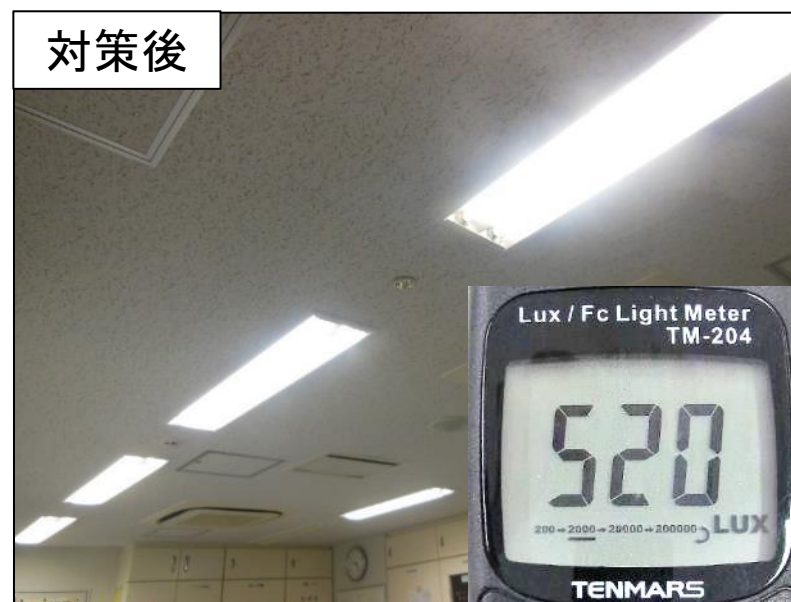
- ・調光機能により、照度を500lxに変更
- ・利用者からの苦情がないことを執務室の責任者に確認

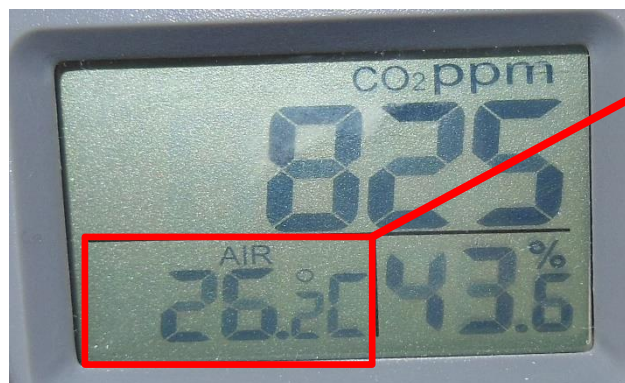
- ・執務室の室温が夏季に約26℃であることを確認
- ・削減効果を提示して執務室の責任者と協議し、室温の管理値を27℃に設定

室温：26℃

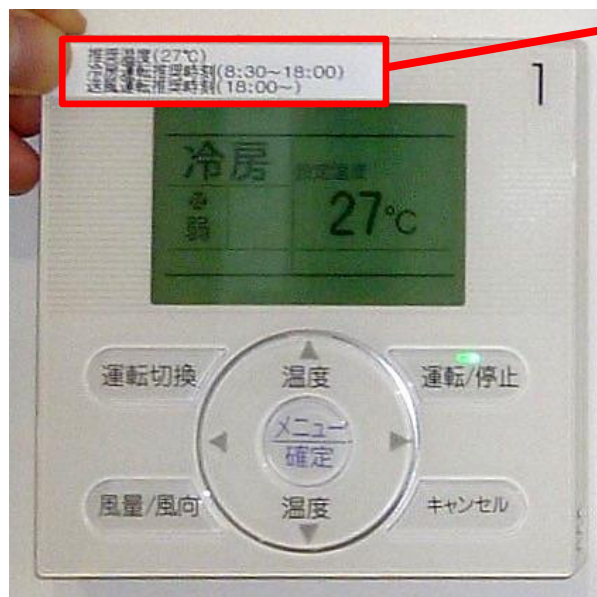
- ・執務室の責任者から従業員に27°Cに温度緩和することを周知し、スイッチに運用ルールを掲示
- ・温度計を増設して、執務室の責任者が定期的に室温を確認

推奨温度(27°C)  
冷房運転推奨時刻(8:30~18:00)  
送風運転推奨時刻(18:00~)

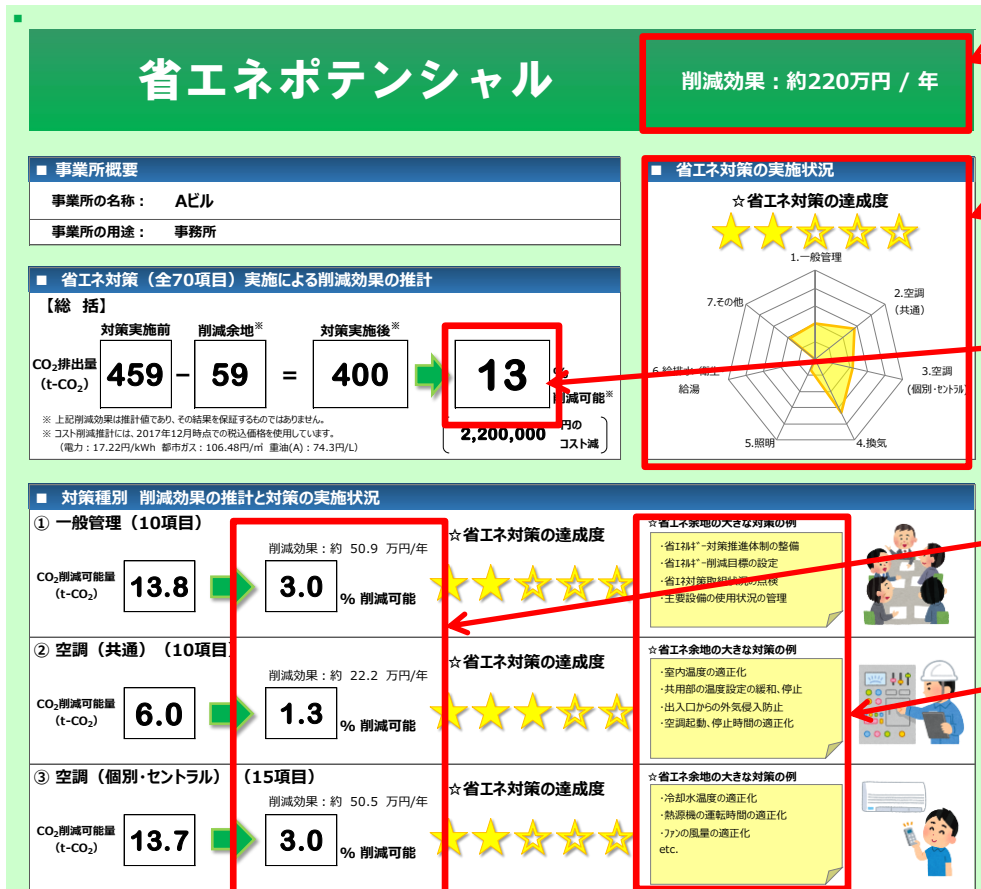
チューニングを実施した場合の削減コストを表示

チューニング対策の達成度を表示

CO<sub>2</sub>排出量の削減率を表示

設備別の削減率を表示

実施余地のある対策のうち、削減余地の大きなものを表示
