2 庁舎移転を契機とした家畜保健衛生所業務体制の改善

要約

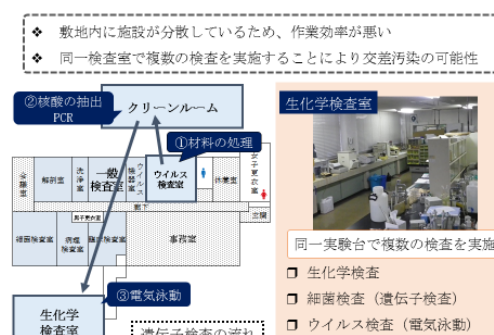
図2 旧庁舎の課題②

台を分けることが推奨されているため、旧庁舎では検査室を変えながら各工程の検査を実施していた。しかし、増改築を繰り返した旧庁舎は、検査の流れに沿った構造になっておらず、「材料処理」、「核酸抽出及びPCR」、「電気泳動」を、別々の3つの建物にまたがって実施していたため、検査の効率が低下していた。さらに、施設の狭さにより、生化学検査室で「生化学検査」、「細菌検査」、「ウイルス検査」の3つの検査を実施しなければならず、交差汚染の可能性も危惧されていた（図2）。

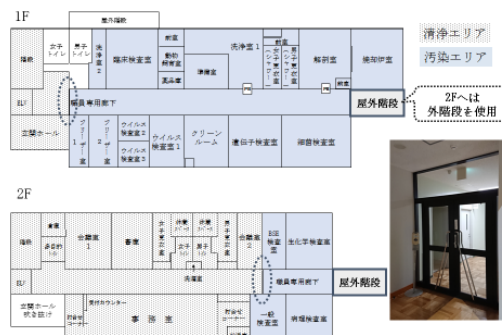
図6 新庁舎における汚染エリアと清浄エリアの区分け

新庁舎では事務室等の清浄エリアと検査室等の汚染エリアを完全に分離した。エリアの区切りにはナンバーロック式の扉を設置することで関係者以外の立入を制限した。また、汚染エリアでの2階への移動は外階段を使用し、清浄エリアを通過せずに検体を輸送するようルールを定めた（図6）。

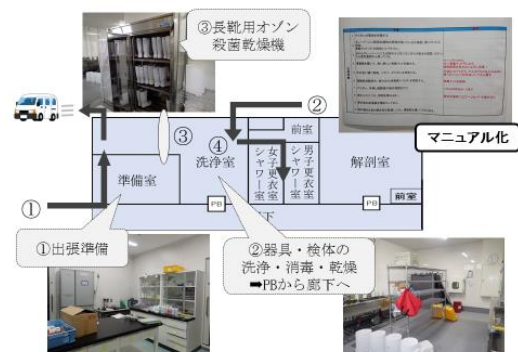
図8 出張動線の分離とマニュアルの整備

出張時の動線についても行きと帰りで分離を実施した。準備室で出張準備を行い、洗浄室を通過して出張へ向かう。洗浄室の出入口は2つに分かれており、帰庁時は出発時とは別の入口から入場し、器具及び検体周囲の洗浄・消毒を実施する。消毒後の検体はパスボックスを通して廊下側へ受け渡す。出張者は、更衣室でシャワーまたは着替えを実施し、清潔な状態になってから退出する。洗浄・消毒後の長靴はオゾン殺菌乾燥機に保管する。オゾン殺菌乾燥機及びタイヤ消毒用の動力噴霧器等は、準備と片付けがしやすいよう行き帰り動線の中間位置に配置した。また、これら出張時の入退場の流れについてマニュアルを整備した（図8）。

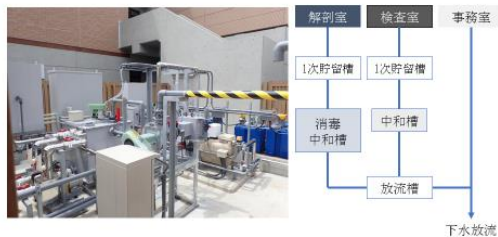
図9 排水処理によるバイオセキュリティ確保

移転に際して排水処理設備を新設した。解剖室から出る感染性の排水は消毒と中和を、検査室から出る排水は中和を実施した後に下水放流する。複数の貯留槽を設置することで、万が一病原体や危険な薬品が漏出した際も、下水への放流を食い止めることができる（図9）。

- ◆ 施設内で3つの処理系に分離して排水処理を実施
- ◆ 貯留槽を複数設置し、緊急時に下水放流しないよう整備を実施
