### 3 公務災害防止に向けた取り組み

#### 要約

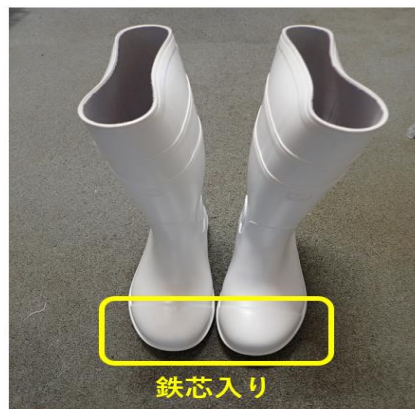
図1 安全長靴

- 1 安全長靴；先端に鉄芯が入っており、家畜に踏まれた際の怪我を防止することができる（図1）。

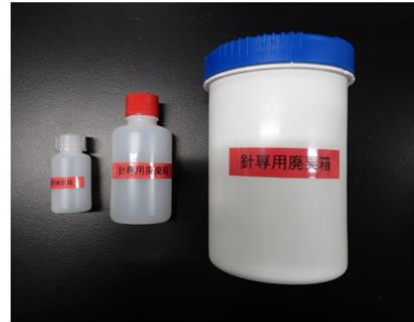
図4 針専用廃棄箱

- 4 小容量の針専用廃棄箱；市販の針専用廃棄箱は大容量であり、一度の立入検査で使い切ることができず、衛生的にも問題があるため農場に持ち込むことができなかった。そのため、針とその他の医療廃棄物の分別を帰庁後に実施しなければならず、その過程で

分別ミスが起こっていた。そこで、検査試薬の空き容器を活用し、農場に持ち込み可能な小容量の針専用廃棄箱を整備することで、帰庁後に行っていた使用済み針の廃棄を、採血後すぐに行うことができるようになった。これにより、誤った針の分別による針刺し事故を防止できる（図4）

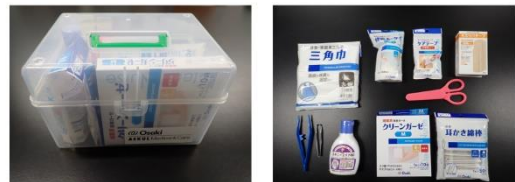
図5 庁有車用救急箱

- 5 救急箱；農場訪問時に使用する庁有車へ設置した。これにより、軽度の怪我であれば早急に現場で処置を施することができる（図5）。

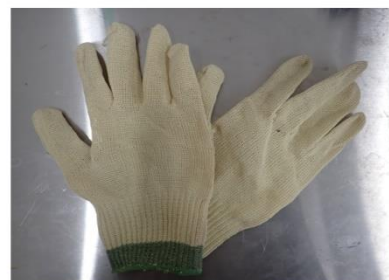
図6 アンチカットグローブ

- 6 アンチカットグローブの整備；解剖時には必ずアンチカットグローブを装着し、解剖刀による怪我を防止する（図6）。

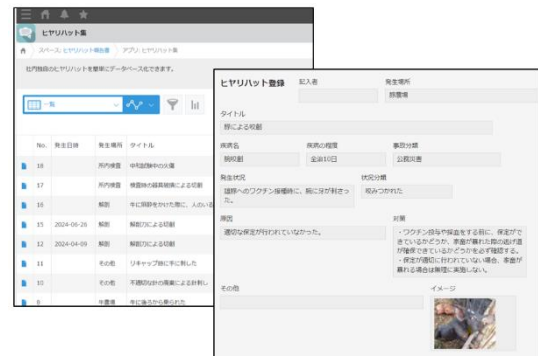
図8 事例集

- 4 事例集の作成<sup>2)</sup>；ノーコードツール（kintone, サイボウズ株式会社、東京都）を用いて開発したアプリによって作成し、アンケートで集まった事故例・ヒヤリハット事例の発生状況、疾病名、疾病の程度、原因、対策について写真とともに掲載した（図8）。アプリを使用することで、様式に沿って容易にヒヤリハットを入力することが

できる。また、事例集を作成したことで職員間における過去の事例の共有が可能となった。
