長谷ダム堤体直下歩行困難区域図

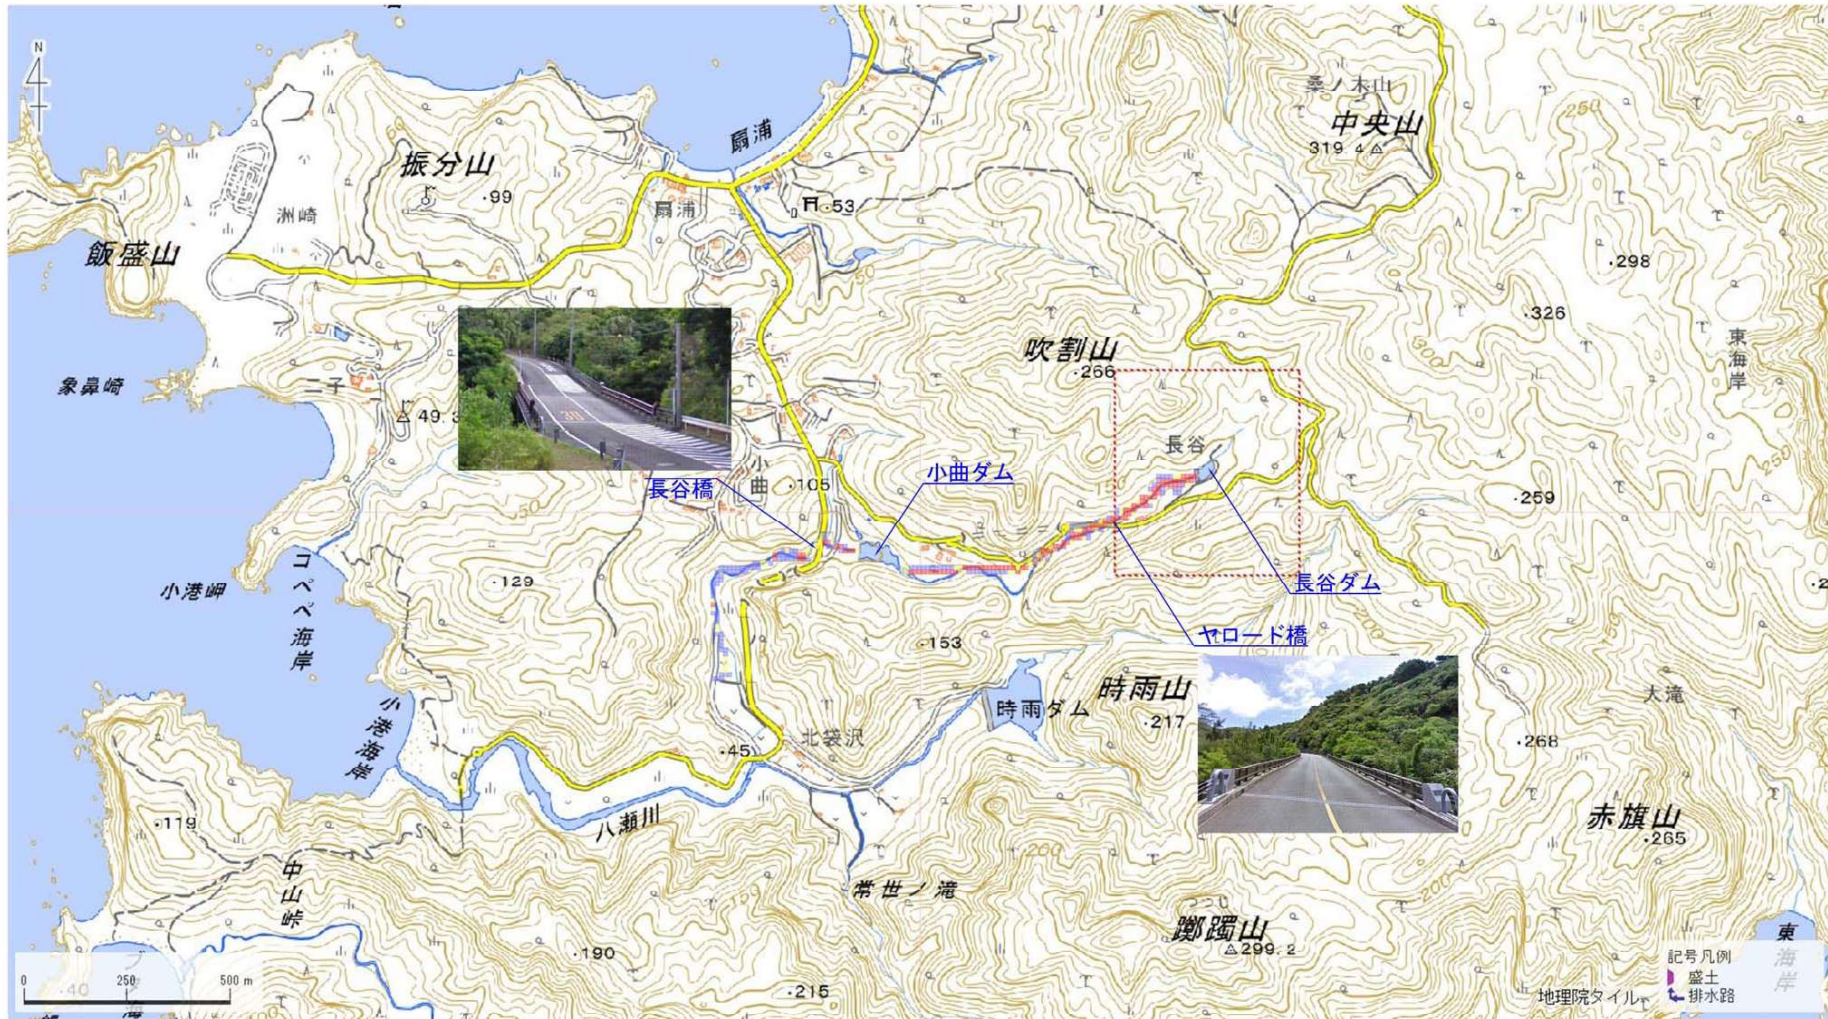
歩行困難度

流速	浸水深		
	1.0 ≤ h	0.5 ≤ h < 1.0	h < 0.5
1.0 ≤ V	不可能	不可能	困難
0.5 ≤ V < 1.0	不可能	困難	可能
V < 0.5	困難	可能	可能

h: 浸水深 (m) V: 流速 (m/s)

解析結果

- 長谷ダムが決壊した場合
- ・ヤロード橋が歩行不可能表示となっていますが、写真のとおり橋の下を流下するため歩行可能です。
 - ・長谷橋は橋の下を流下するため歩行可能です。
- (決壊後約10分)

注記2: この図面は農研機構 (国立研究開発法人 農業・食品産業技術総合研究機構 農村工学研究部門) のSIPOND Professional 版にて、国土地理院「国土基盤情報10mメッシュ標高」を使用してため池が決壊した場合の歩行困難区域を出力し、地形図に重ね合わせて表示したものです。

注記1: 小曲ダムについては、解析において常時満水位かつ決壊を想定していない。
